**江苏兴洋管业股份有限公司**  
**扩建X射线探伤机项目**  
**竣工环境保护验收监测表**

**(2023) 江苏核众(验)字第(0029)号**

**建设单位：江苏兴洋管业股份有限公司**

**编制单位：江苏核众环境监测技术有限公司**

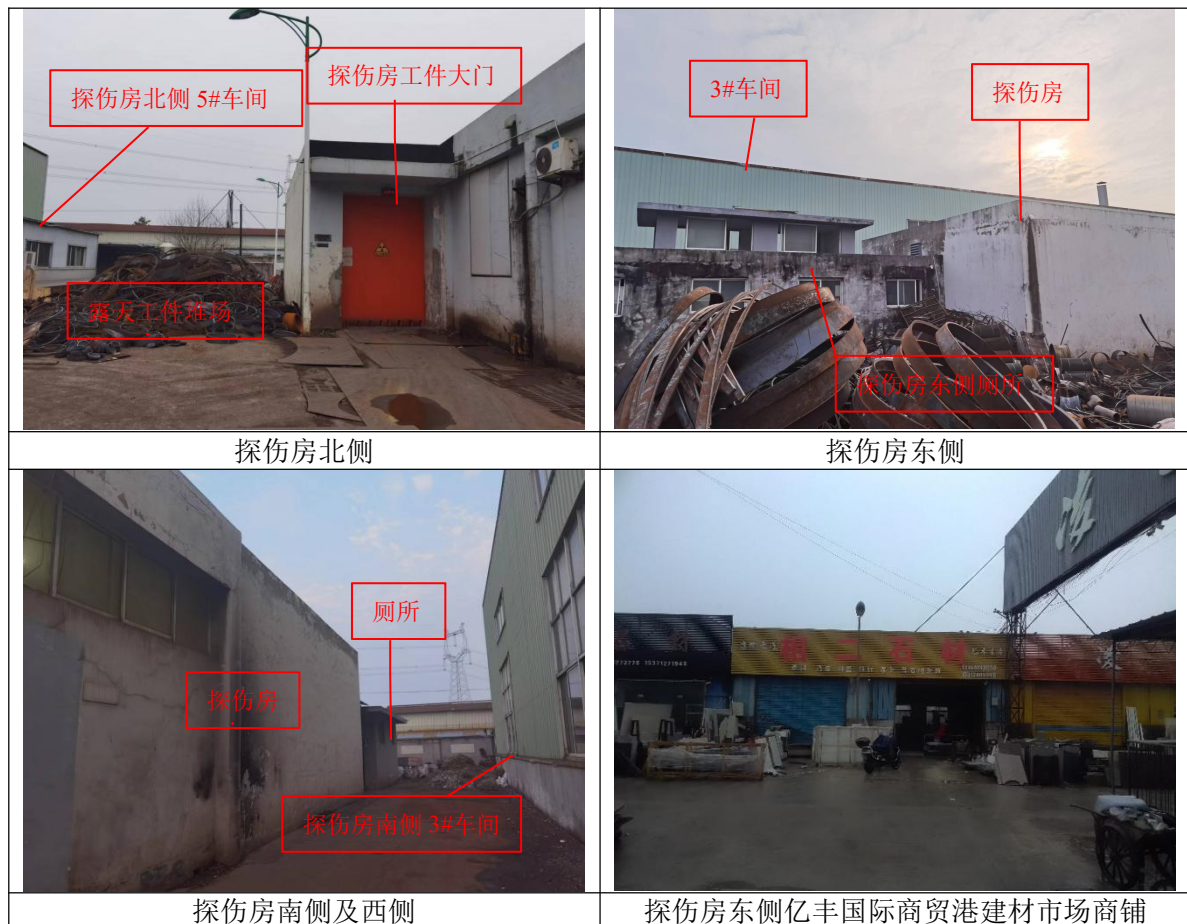
图 2-1 本项目探伤房周围环境

探伤室建设于公司厂区东侧，靠近厂区东围墙，为一层建筑，顶上和地下无其他建筑，操作室及暗室位于探伤室西侧。探伤室周围 50m 区域：北侧依次为 5#车间外露天工件堆场、5#车间；东侧紧邻厂区内厕所，厂内道路、厂区东围墙，围墙外是亿丰商贸城建材市场内道路和商铺；南侧依次为厂内道路、3#车间；探伤室操作间、暗室等辅房和大防护门均在西侧，其中大防护门开向西侧露天工件堆场，再往西为配电房及 1#车间。

本次竣工环保验收项目周围 50m 调查范围内无居民区、学校等环境敏感点，周围环境保护目标主要为本项目辐射工作人员、本公司其他工作人员、厂区东围墙外公众等。

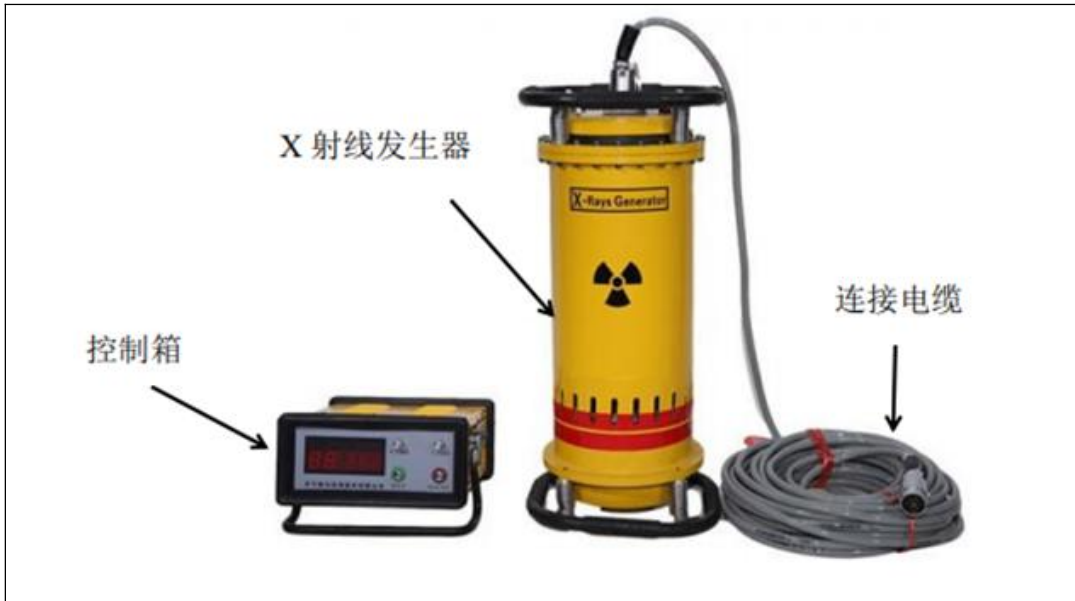
图 2-2 X 射线探伤机外观示意图

本次竣工环保验收的 4 台 X 射线探伤机, 最大管电压为 350kV, 最大管电流为 5mA, 主要由控制箱、X 射线发生器和低压连接电缆三部分组成。本项目 X 射线探伤机技术参数见表 2-7, X 射线探伤机外观示意图 2-2。

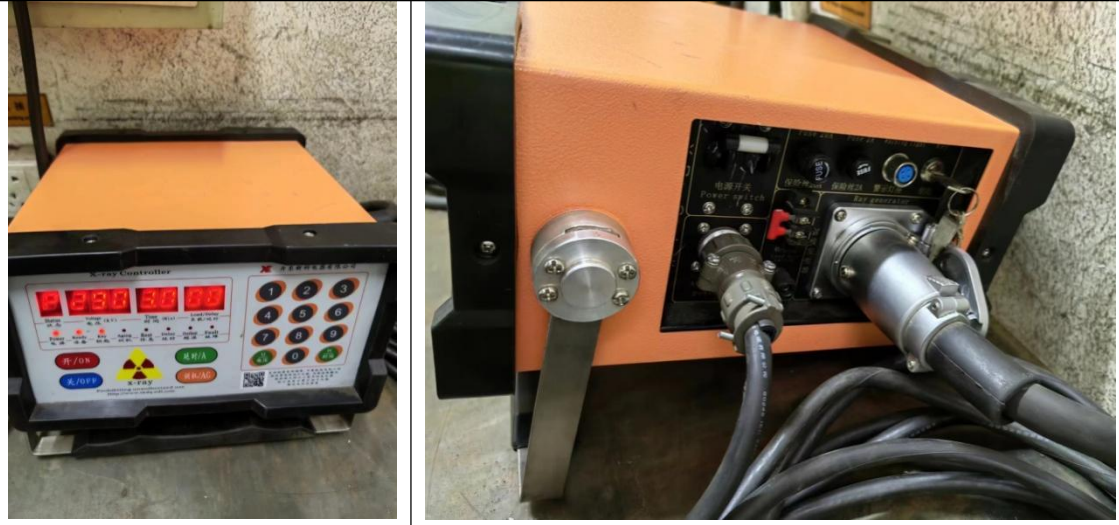
图 3-2 控制台钥匙开关及显示装置

X 射线探伤机控制台上设置了钥匙开关，只有在打开钥匙开关后，X 射线机才能出束，钥匙只有在停机或待机状态时才能拔出；设置 X 射线管电压及高压接通或断开状态的指示装置，以及管电压、管电流、照射时间选取及设定值显示装置；设置辐射警告、出束指示和禁止非授权使用的警告等标识。

现场勘查时，X射线探伤机控制箱位于操作台上，钥匙开关未闭合时 X 射线探伤机无法开机。

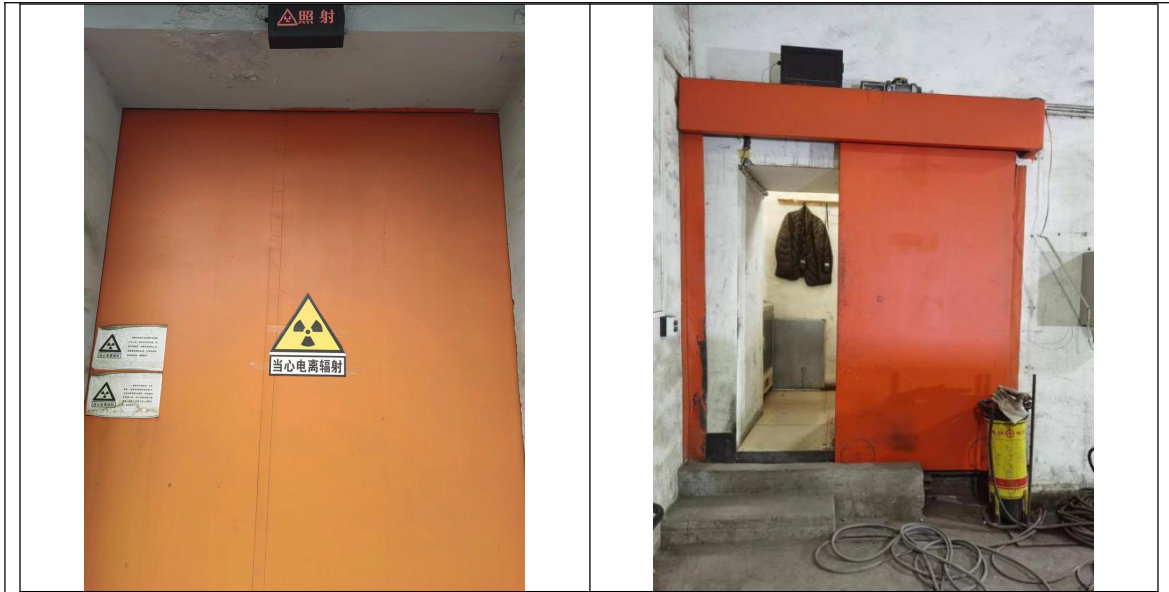
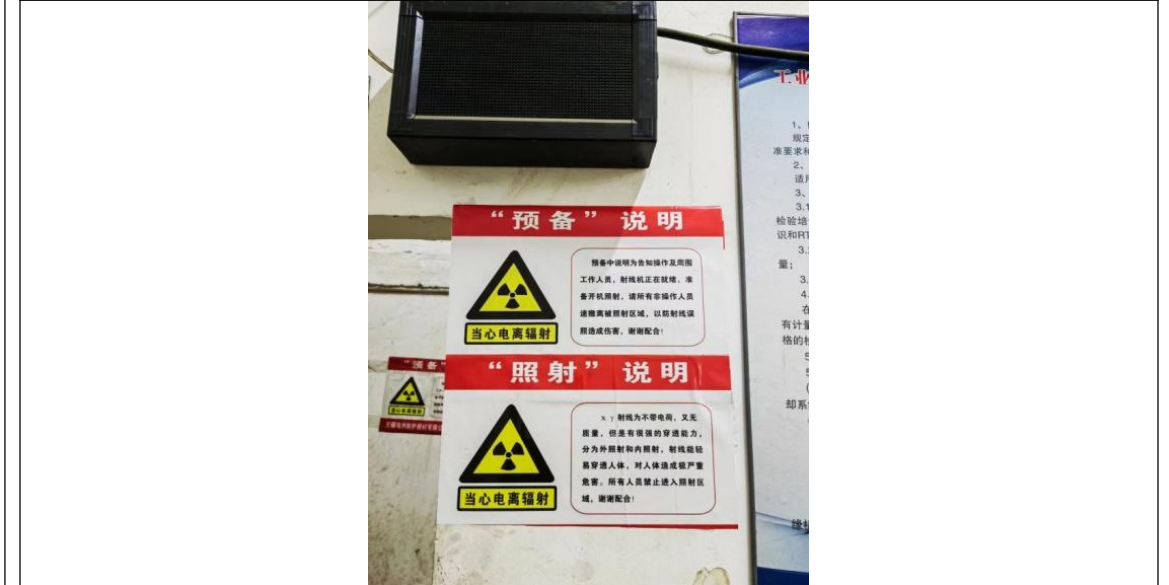
图 3-3 工作状态指示灯及说明

探伤室工件大门外、迷道小门外及探伤室内均已安装显示“预备”和“照射”状态的指示灯，灯箱自带语音警示。该声光报警装置与 X 射线探伤机进行联锁，探伤工作时，声光报警装置能自动接通并给出声光报警信号。声光报警装置旁醒目位置处设置了清晰的对“预备”和“照射”信号意义的说明。

现场勘查时，满足开机出束条件时，工作状态指示灯的绿灯亮，并显示“预备”状态；开机出束时，工作状态指示灯的红灯亮，显示“照射”状态，并发出报警声音。

工件大门处工作状态指示灯

探伤室内工作状态指示灯

迷道外口处工作状态指示灯及说明

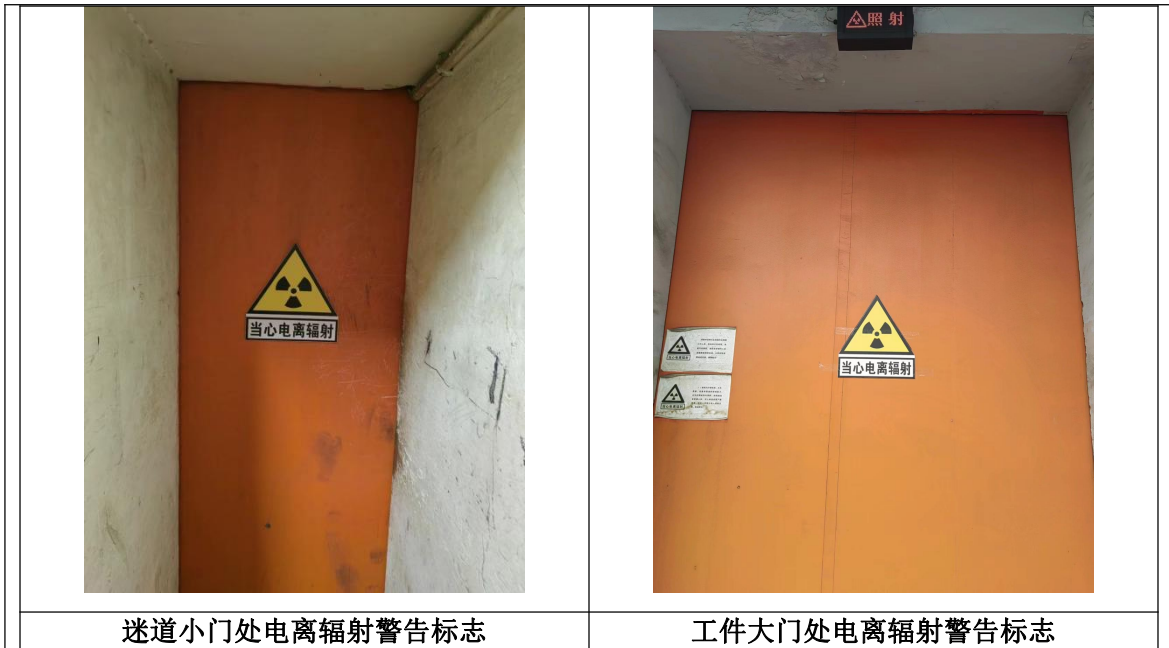
图 3-4 电离辐射警告标志

(4) 探伤室防护门外及周围醒目处设置有满足 GB18871-2002 的“当心电离辐射”警告标志和中文警示说明，提醒无关人员勿在其附近出入和逗留。

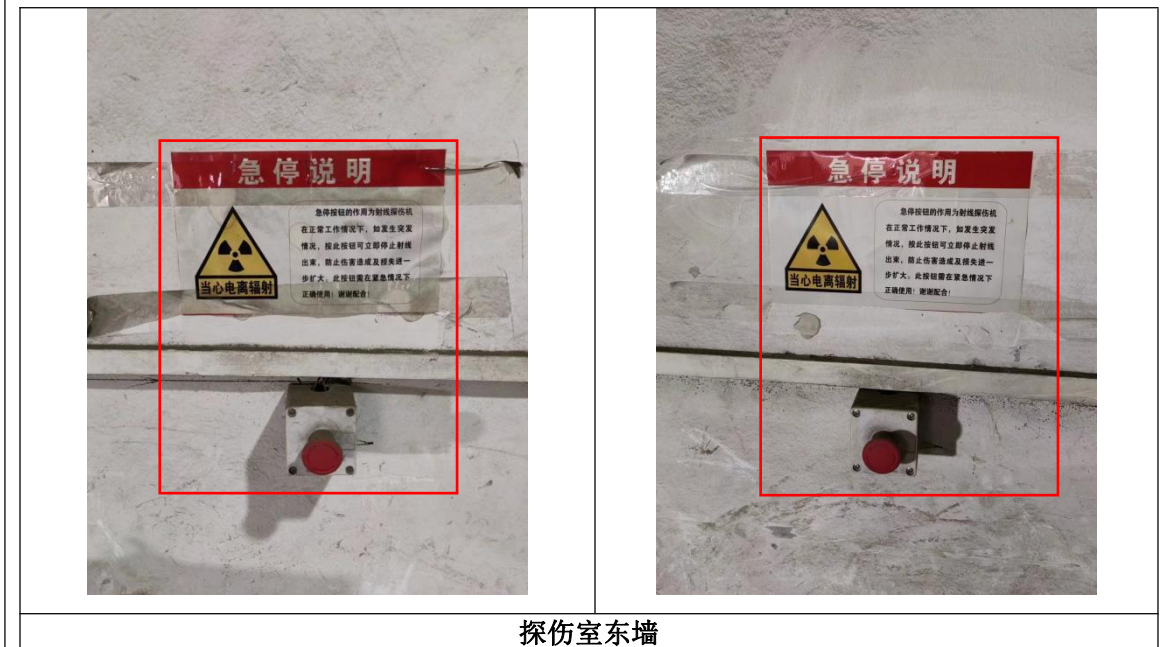
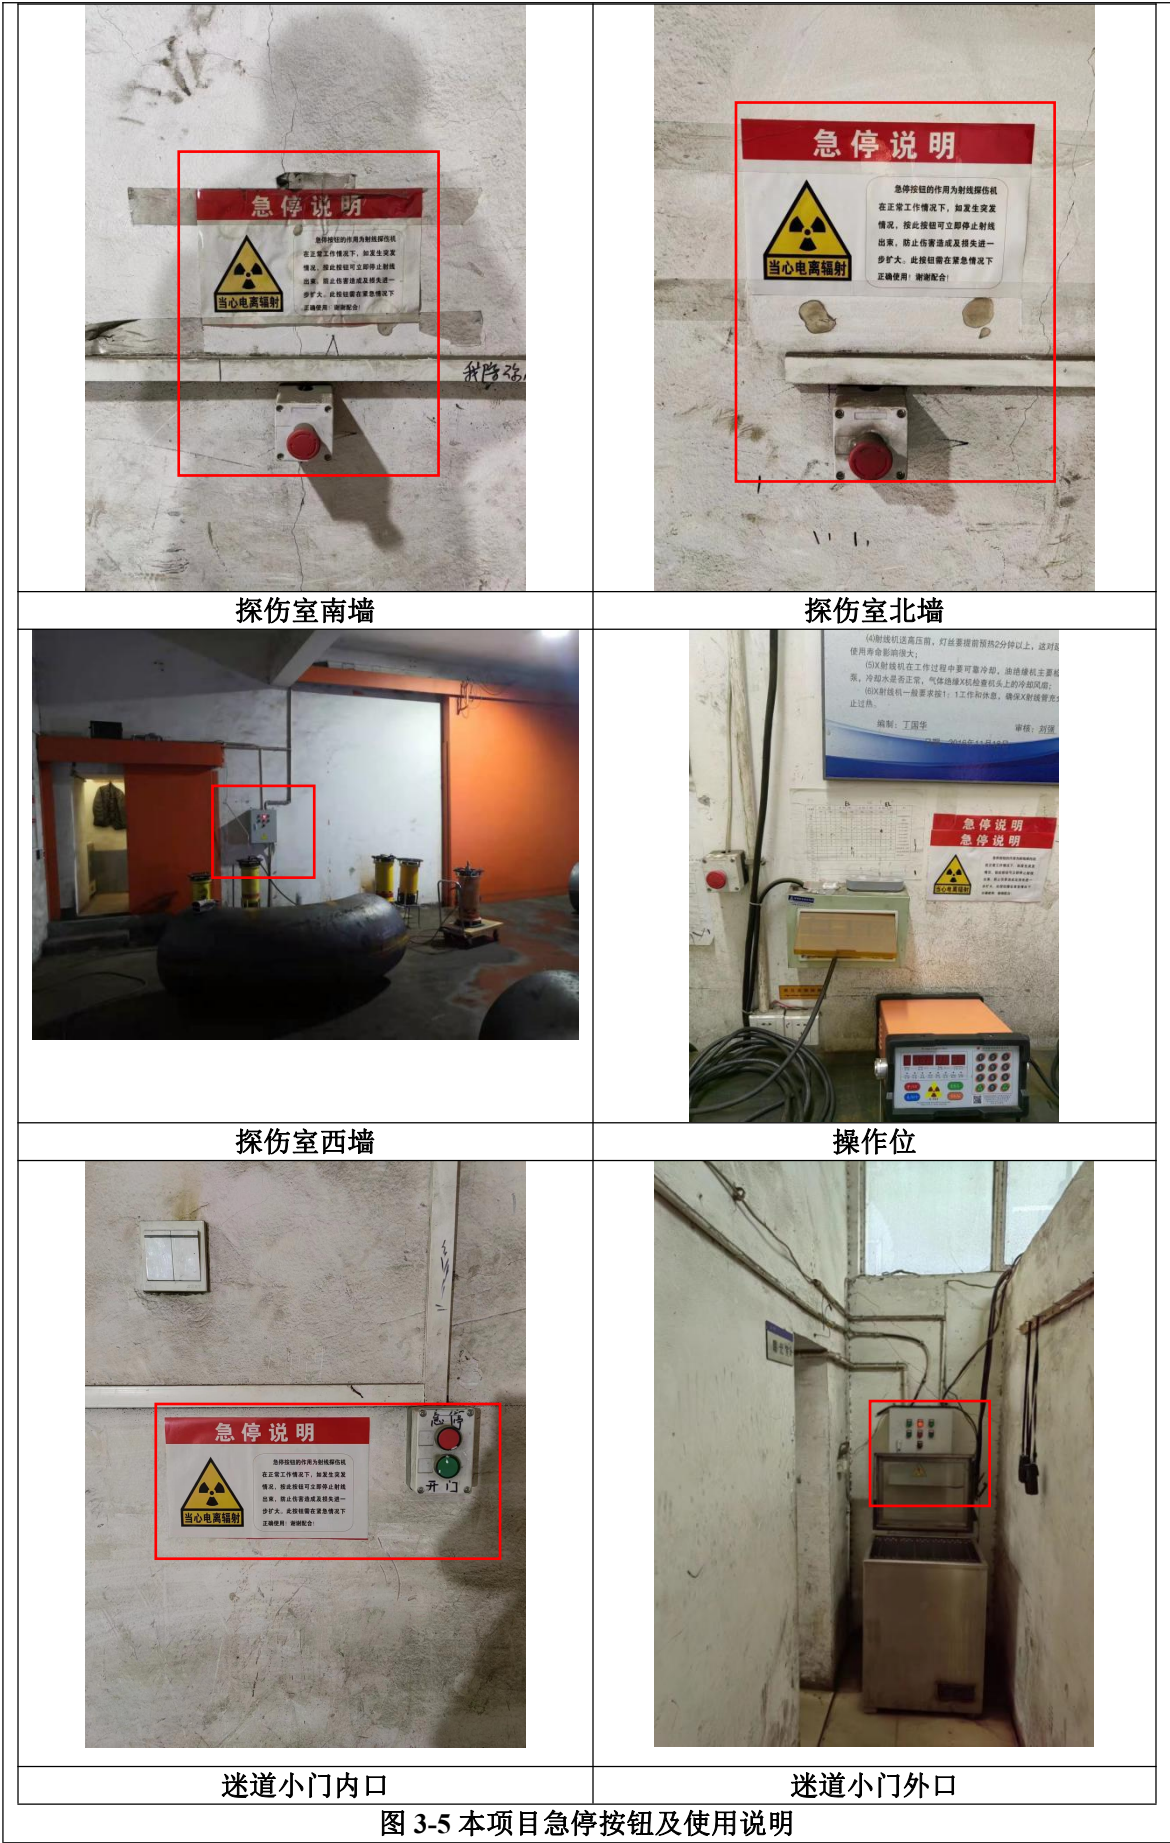
图 3-5 本项目急停按钮及使用说明

(5) 探伤室内墙上、操作台及迷道小门控制箱上均安装有紧急停机按钮，确保出现紧急事故时，按下紧急停机按钮能立即停止照射。紧急停机按钮设置了标签，标明了使用方法。

现场勘查时，探伤室内墙上、操作台及迷道小门控制箱上均安装有急停按钮，按下急停按钮，X射线探伤机立即停止出束。

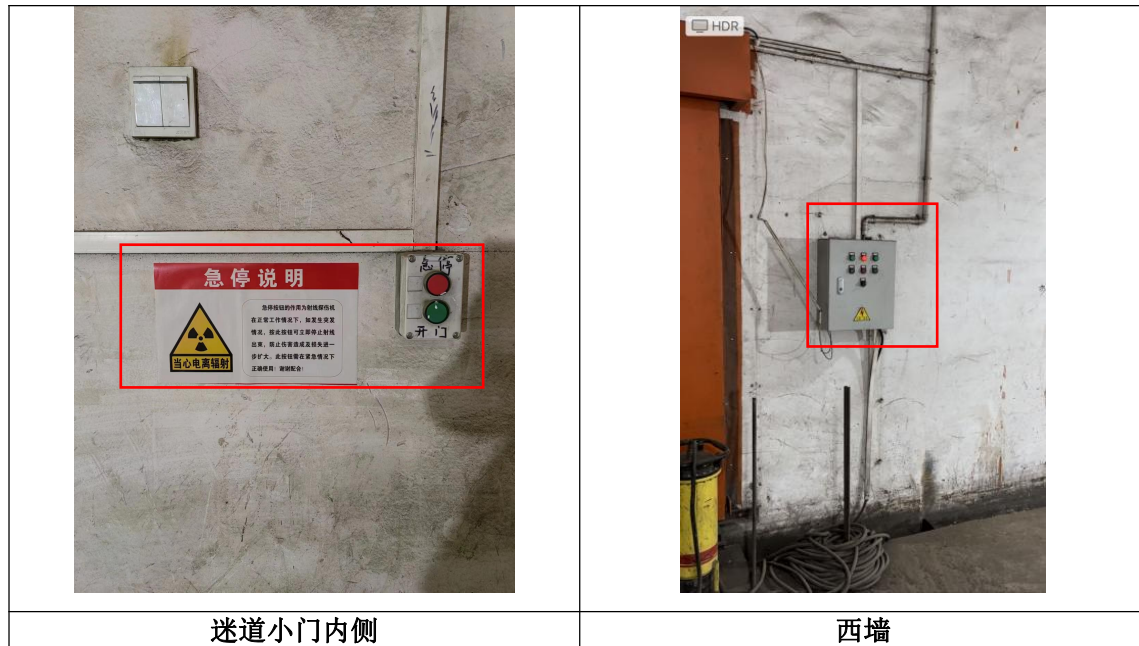
图 3-6 开门开关

(6) 开门开关。开门开关位于迷道小门内侧及西墙，紧急情况下，人员可通过按下开门开关逃离探伤室。

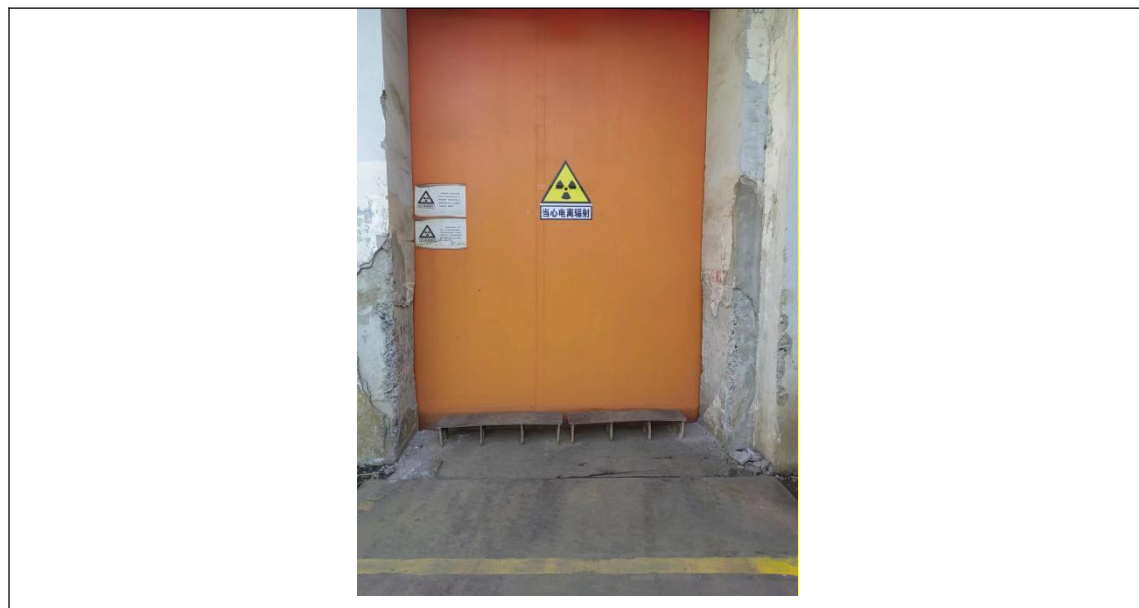
图 3-7 工件大门 1m 处警戒线

(7) 探伤室工件大门 1m 处地面画线。

由于大防护门外为公众可达，**建议公司在大防护门外 1m 处划警戒线作为监督区边界，提醒公众不要靠近，避免不必要的公众照射。**

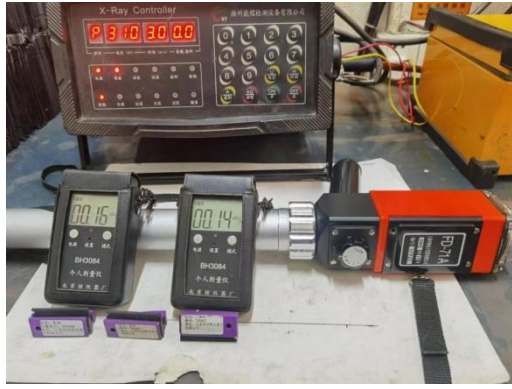
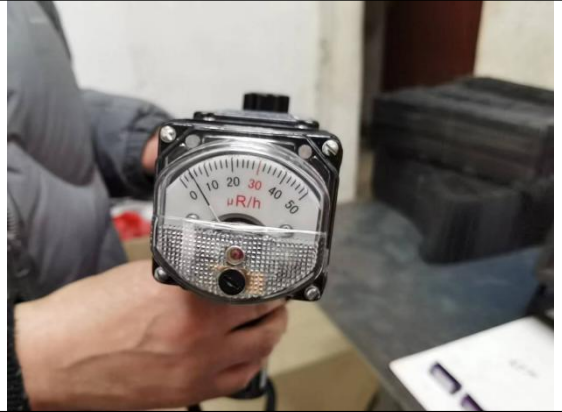
图 3-8 辐射监测仪器配备情况

##### (3) 辐射监测仪器

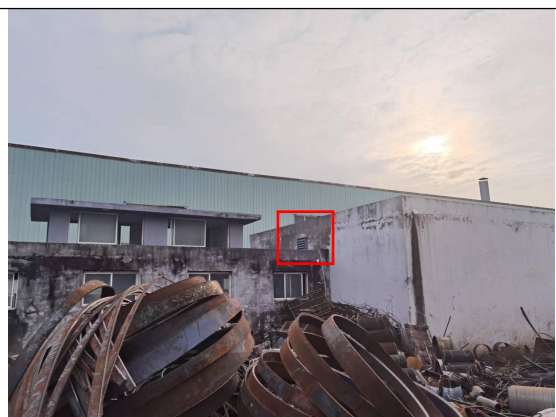
图 3-9 本项目通风装置相关照片

X 射线探伤机在工作状态时，会使探伤室内的空气电离产生少量臭氧（ $O_3$ ）和氮氧化物（ $NO_x$ ）。本项目探伤室的东墙上靠近屋顶设置有  $40cm \times 40cm$  的穿墙通风孔（距地约  $3.9m$ ，人员不可达），内安装一个排风风扇。该穿墙通风孔在探伤室内安装有壁厚  $2mm$  的铁板集风管道，通风孔外口设置  $3mm$  铅百叶窗，吸风口靠近地面，能将探伤室内沉降于近地面的臭氧和氮氧化物有效吸入并排出，臭氧和氮氧化物可很快弥散在大气环境中，臭氧常温下可自行分解为氧气，对环境影响较小。本项目探伤室容积约为  $350m^3$ ，轴流风机通风量为  $1200m^3/h$ ，能够满足《工业 X 射线探伤放射防护要求》（GBZ117-2015）中“探伤室应设置机械通风装置，排风管道外口避免朝向人员活动密集区。每小时有效通风换气次数不小于 3 次”的要求。

探伤室内吸风口

探伤室外排风口

由于探伤室东墙穿墙通风孔屏蔽不足，为减少漏射散射线造成的外环境辐射影响，**建议在通风孔外口设置至少 3mm 铅百叶窗**，避免对东墙外公众造成辐射影响。
